Composé de réparation activé par la chaleur pour les surfaces chaudes

BELZONA®
1251

Belzona 1251 (HA-Metal) est un système mono-composant destiné à réparer et protéger les surfaces métalliques en service.

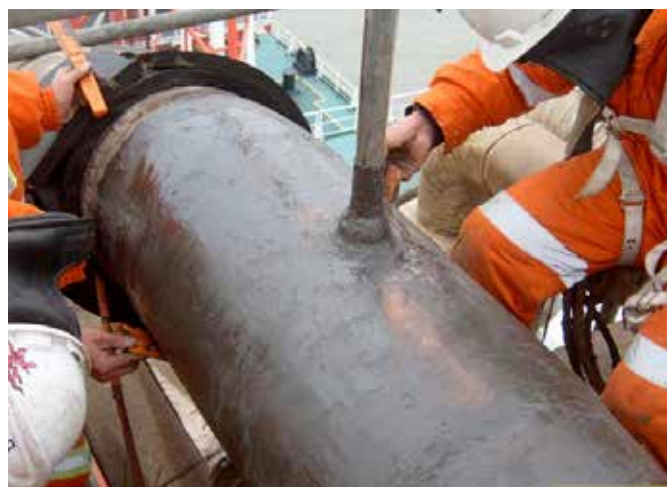
Réparation des conduites de pétrole et d'eau chaude

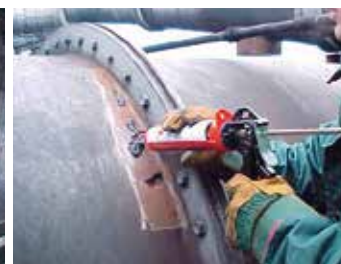
Remplissage de cavités

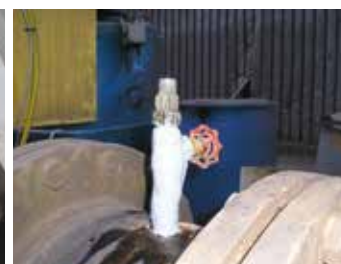
Colmatage de fuites dans la tuyauterie
